Ciments Calcia
Italcementi Group

Comité de suivi

Ouverture d'une carrière de calcaire cimentier sur la commune de Brueil-en-Vexin

Vendredi 1^{er} juillet 2016

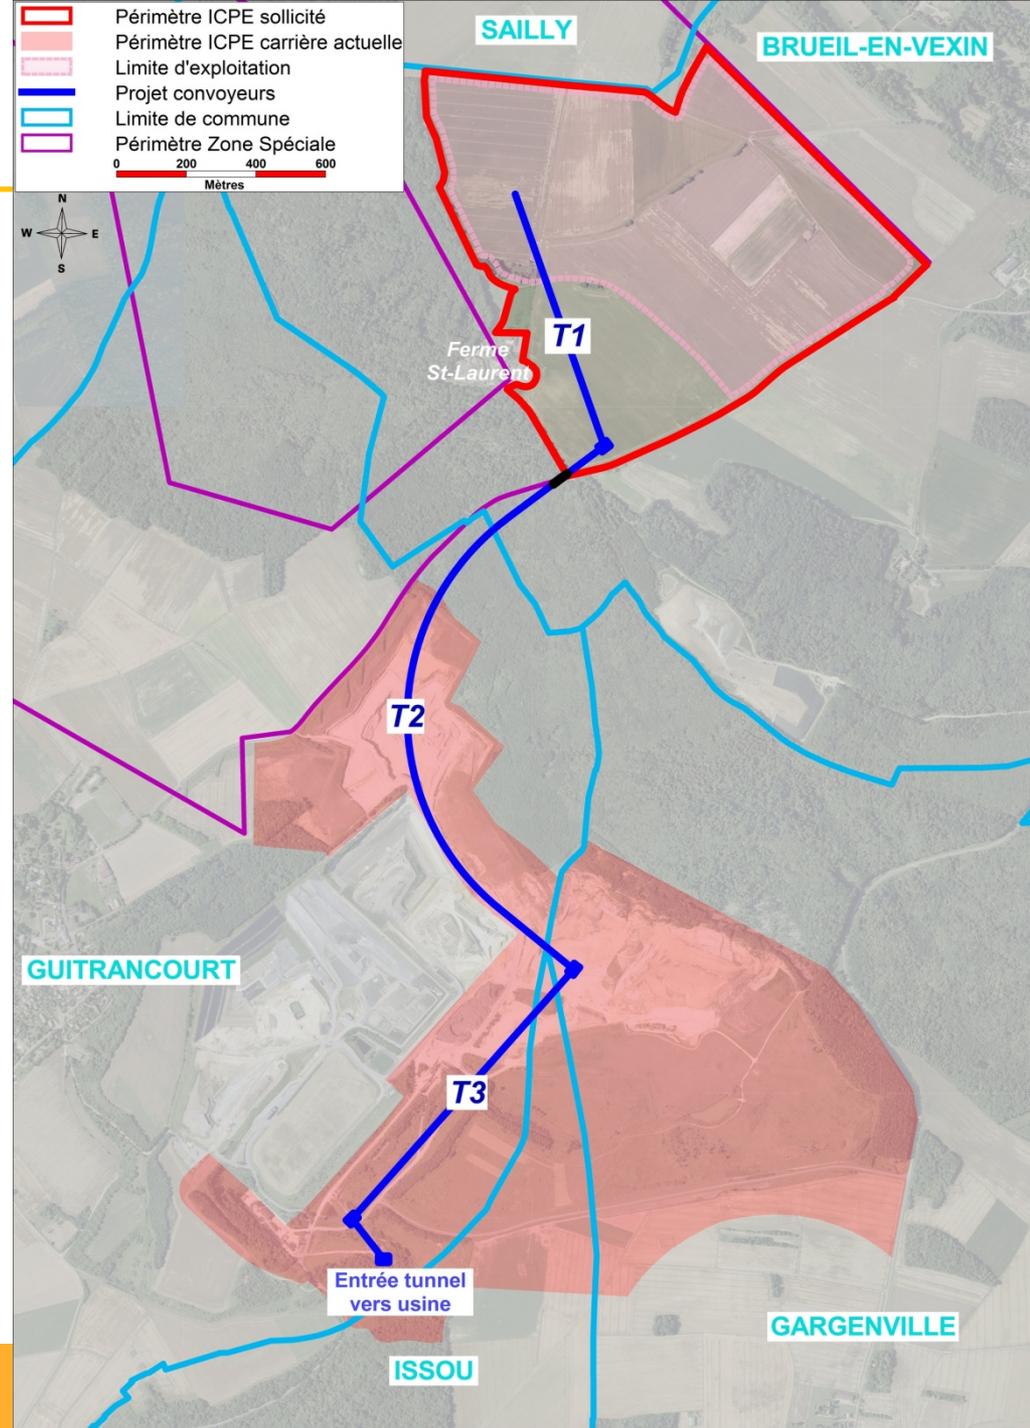
Un convoyeur acheminant le calcaire de Brueil à Guitrancourt

- ❑ Convoyeur T1, sur l'exploitation de Brueil - 780 m
- ❑ Convoyeur T2, de l'exploitation à la carrière de Guitrancourt (incluant la traversée enterrée de l'espace boisé) - 1950 m
- ❑ Convoyeur T3, dans la carrière de Guitrancourt - 970 m

Longueur totale : 3700 m

Longueur du convoyeur existant vers l'usine : 2500 m

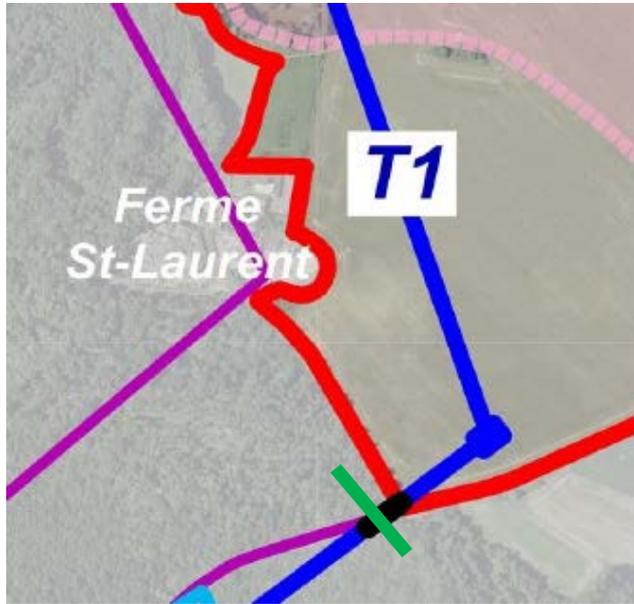
Une moindre emprise de franchissement des voies

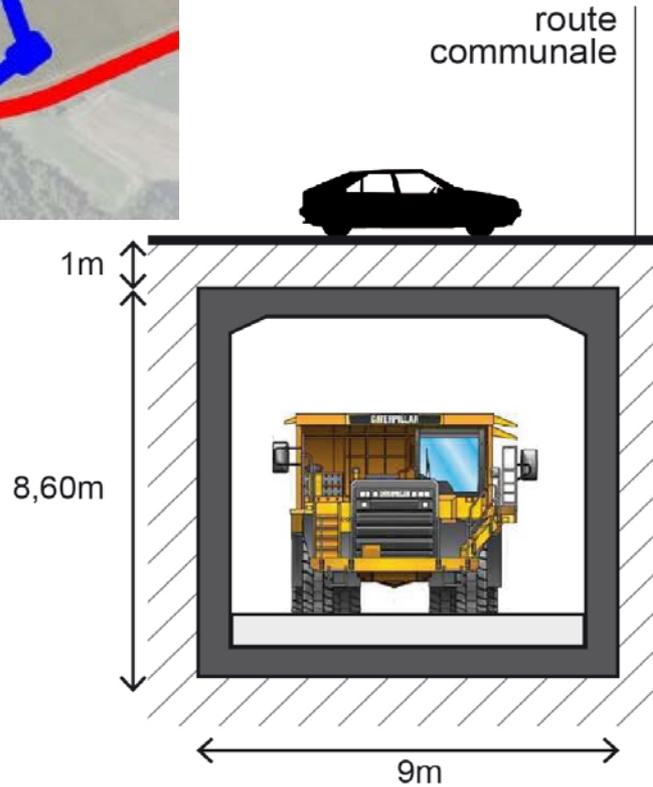
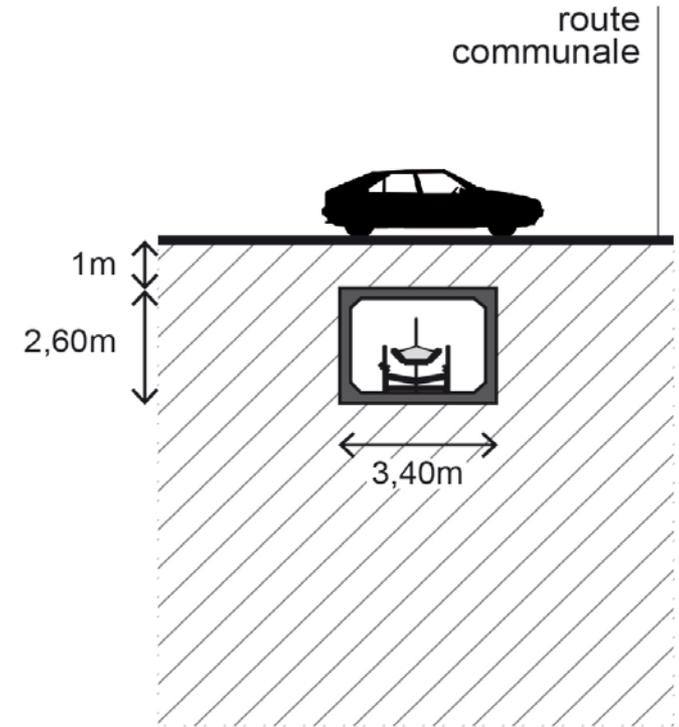
Projet précédent

Projet reconfiguré

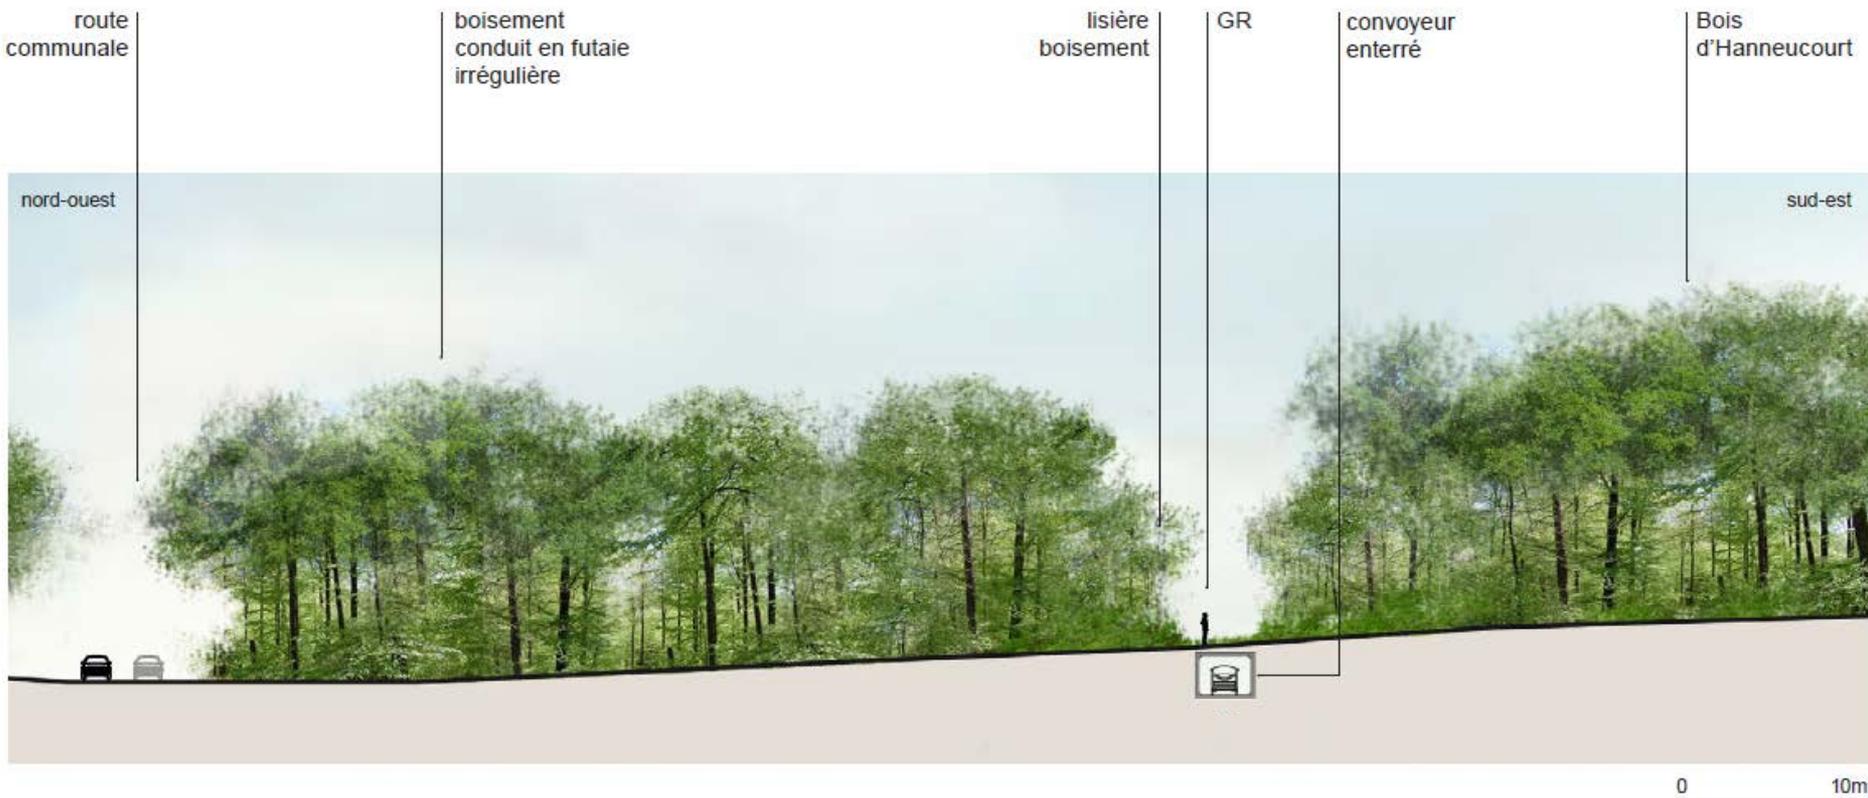
Une moindre emprise du franchissement du bois

➔ **Emprise résiduelle : 4 m de zone herbacée, pas d'impact sur les continuités écologiques**

➔ **Surface de défrichement réduite**

Option piste double voie
3,4 ha

➔ Option piste simple voie
2,4 ha

➔ Convoyeur
1,0 ha

❑ **Tranchée couverte** pour le passage du transporteur dans espace boisé. Surface défrichée de 1 ha, (vs 2,4 ha) recolonisée par la végétation
aucun impact sur la continuité écologique

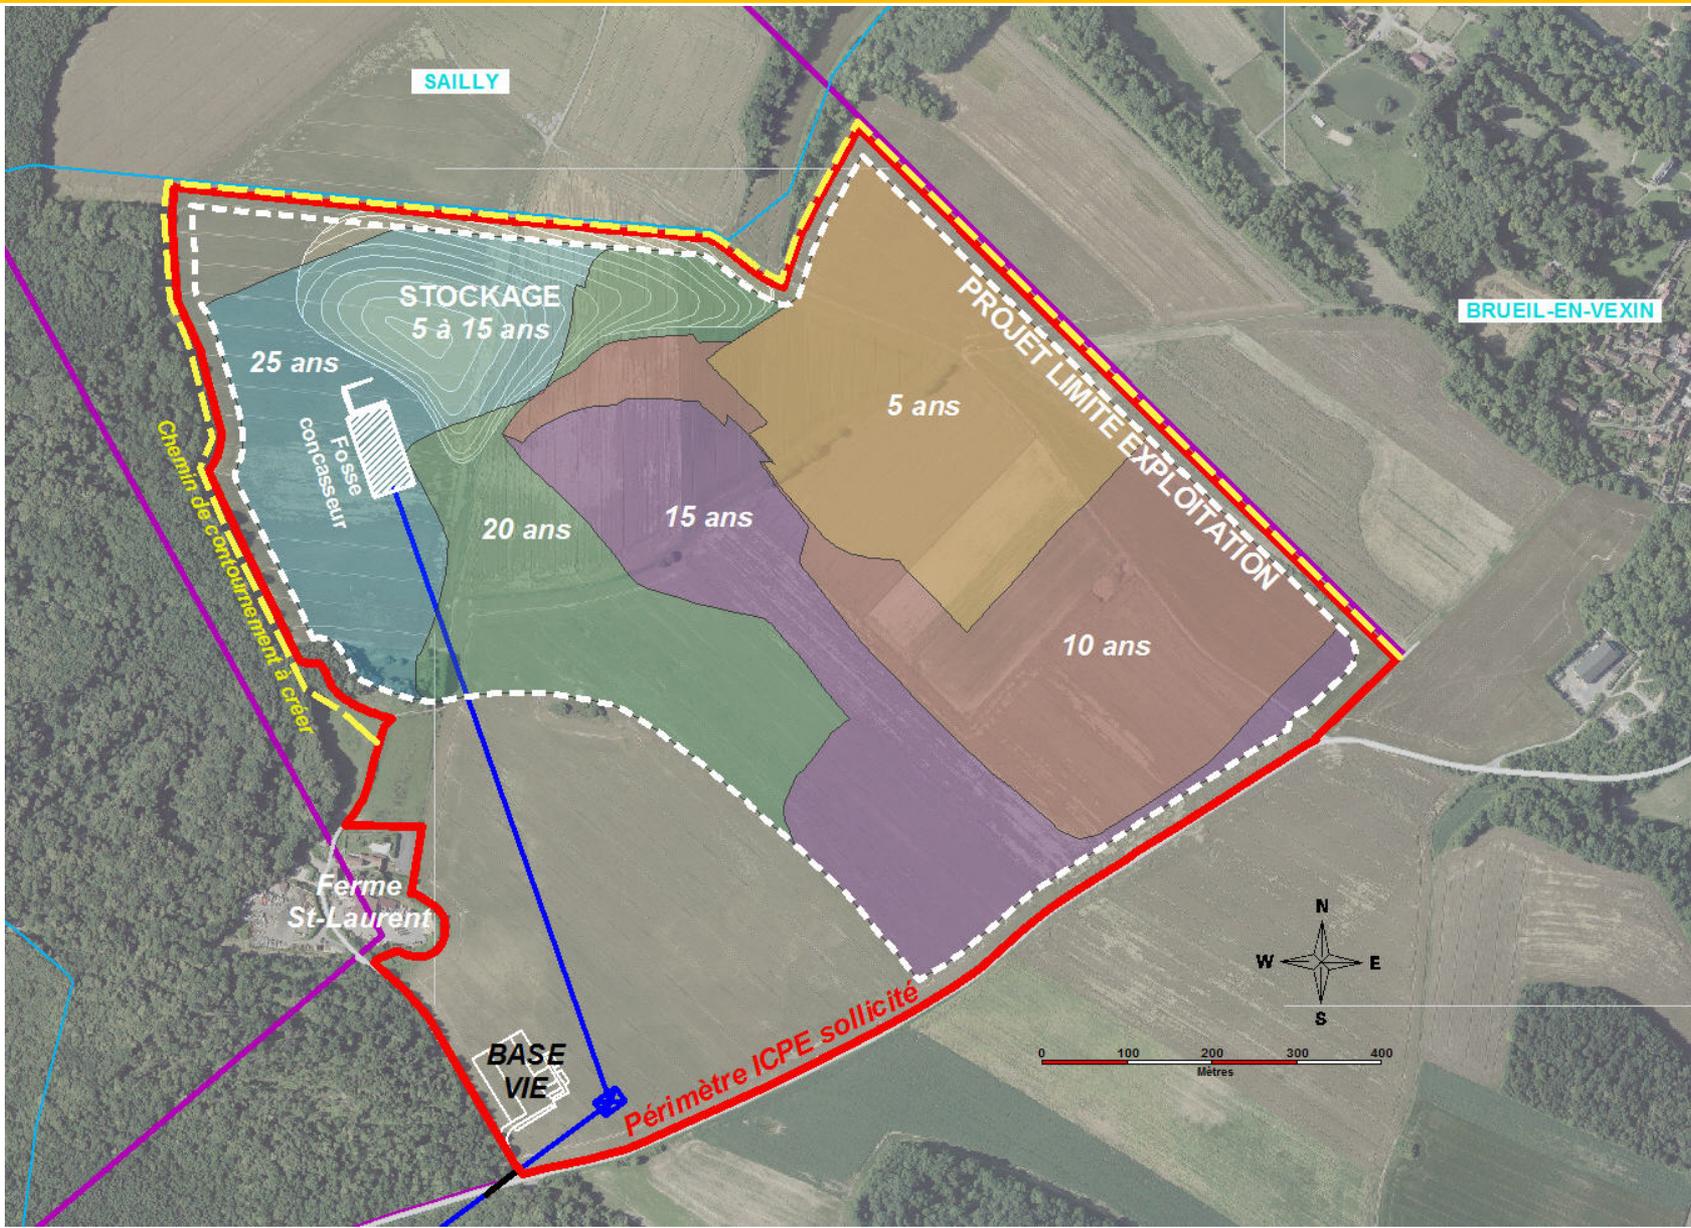
PLAN PROJET

Un projet repensé : adaptation du plan d'exploitation

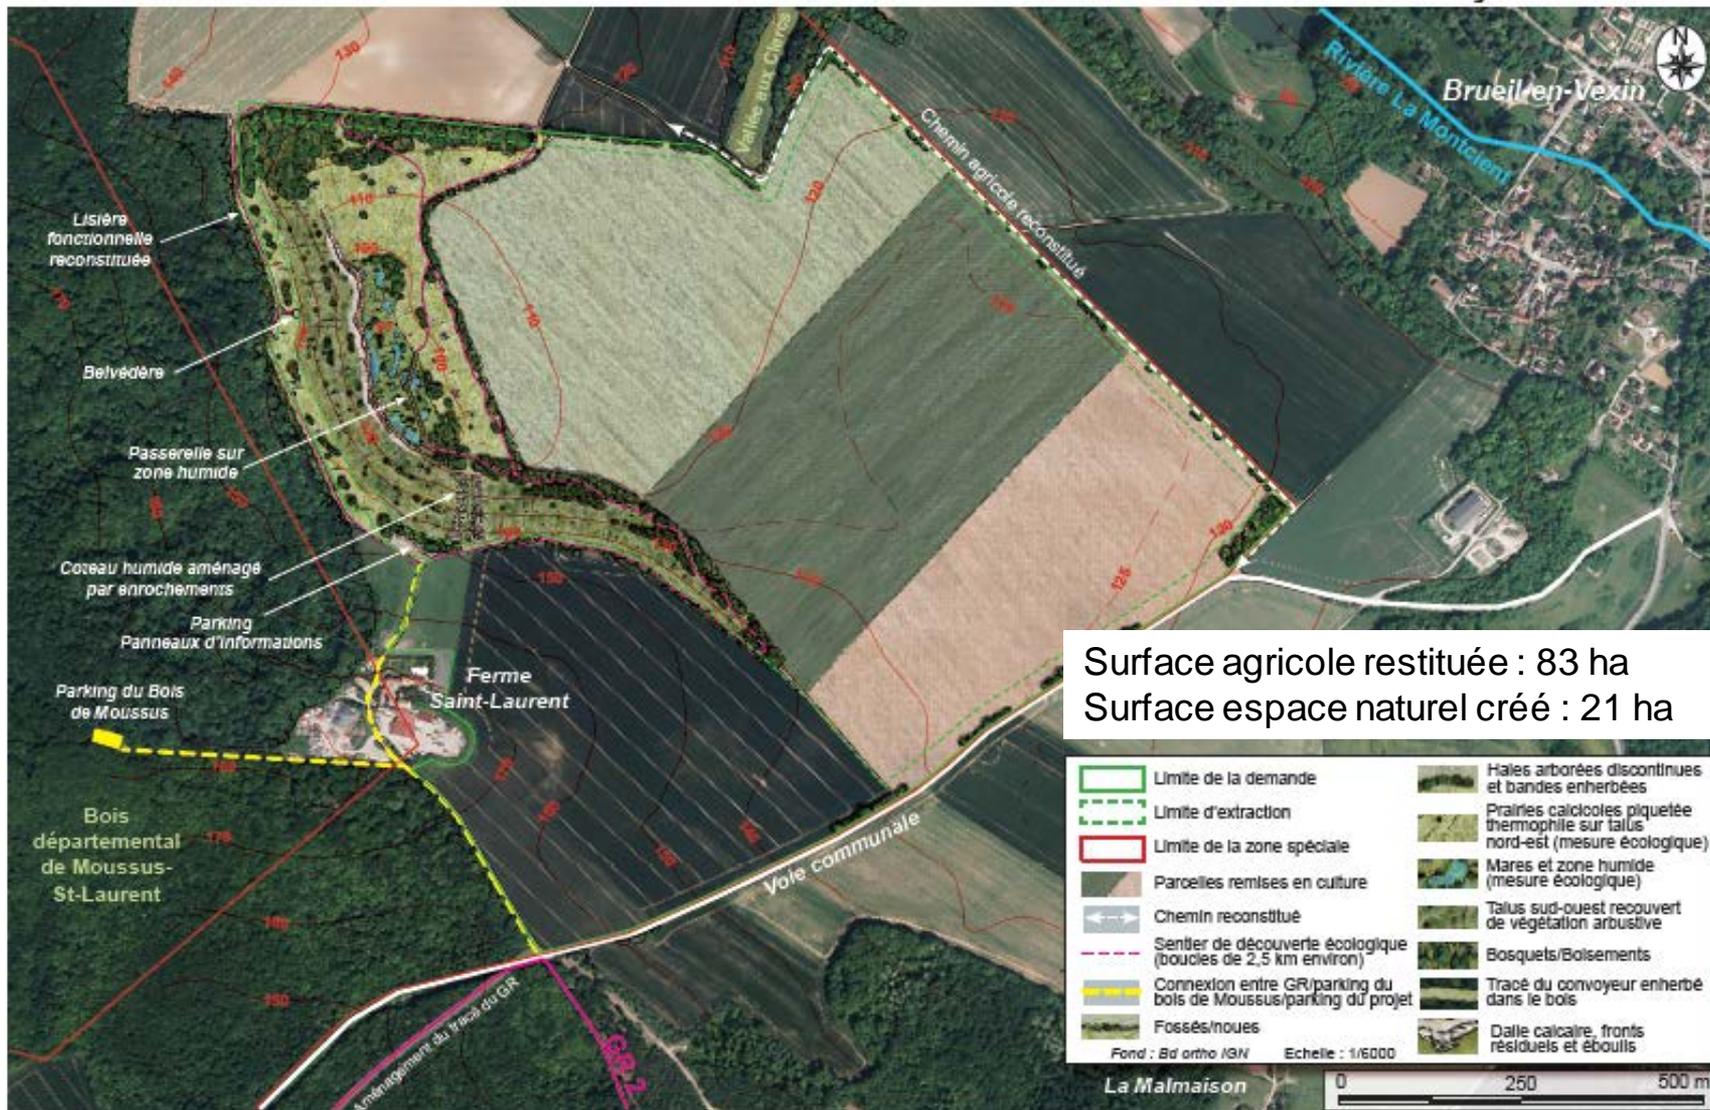
REAMENAGEMENT FINAL (à 30 ans)

Plan d'état final réaménagé du site de Brueil-en-Vexin

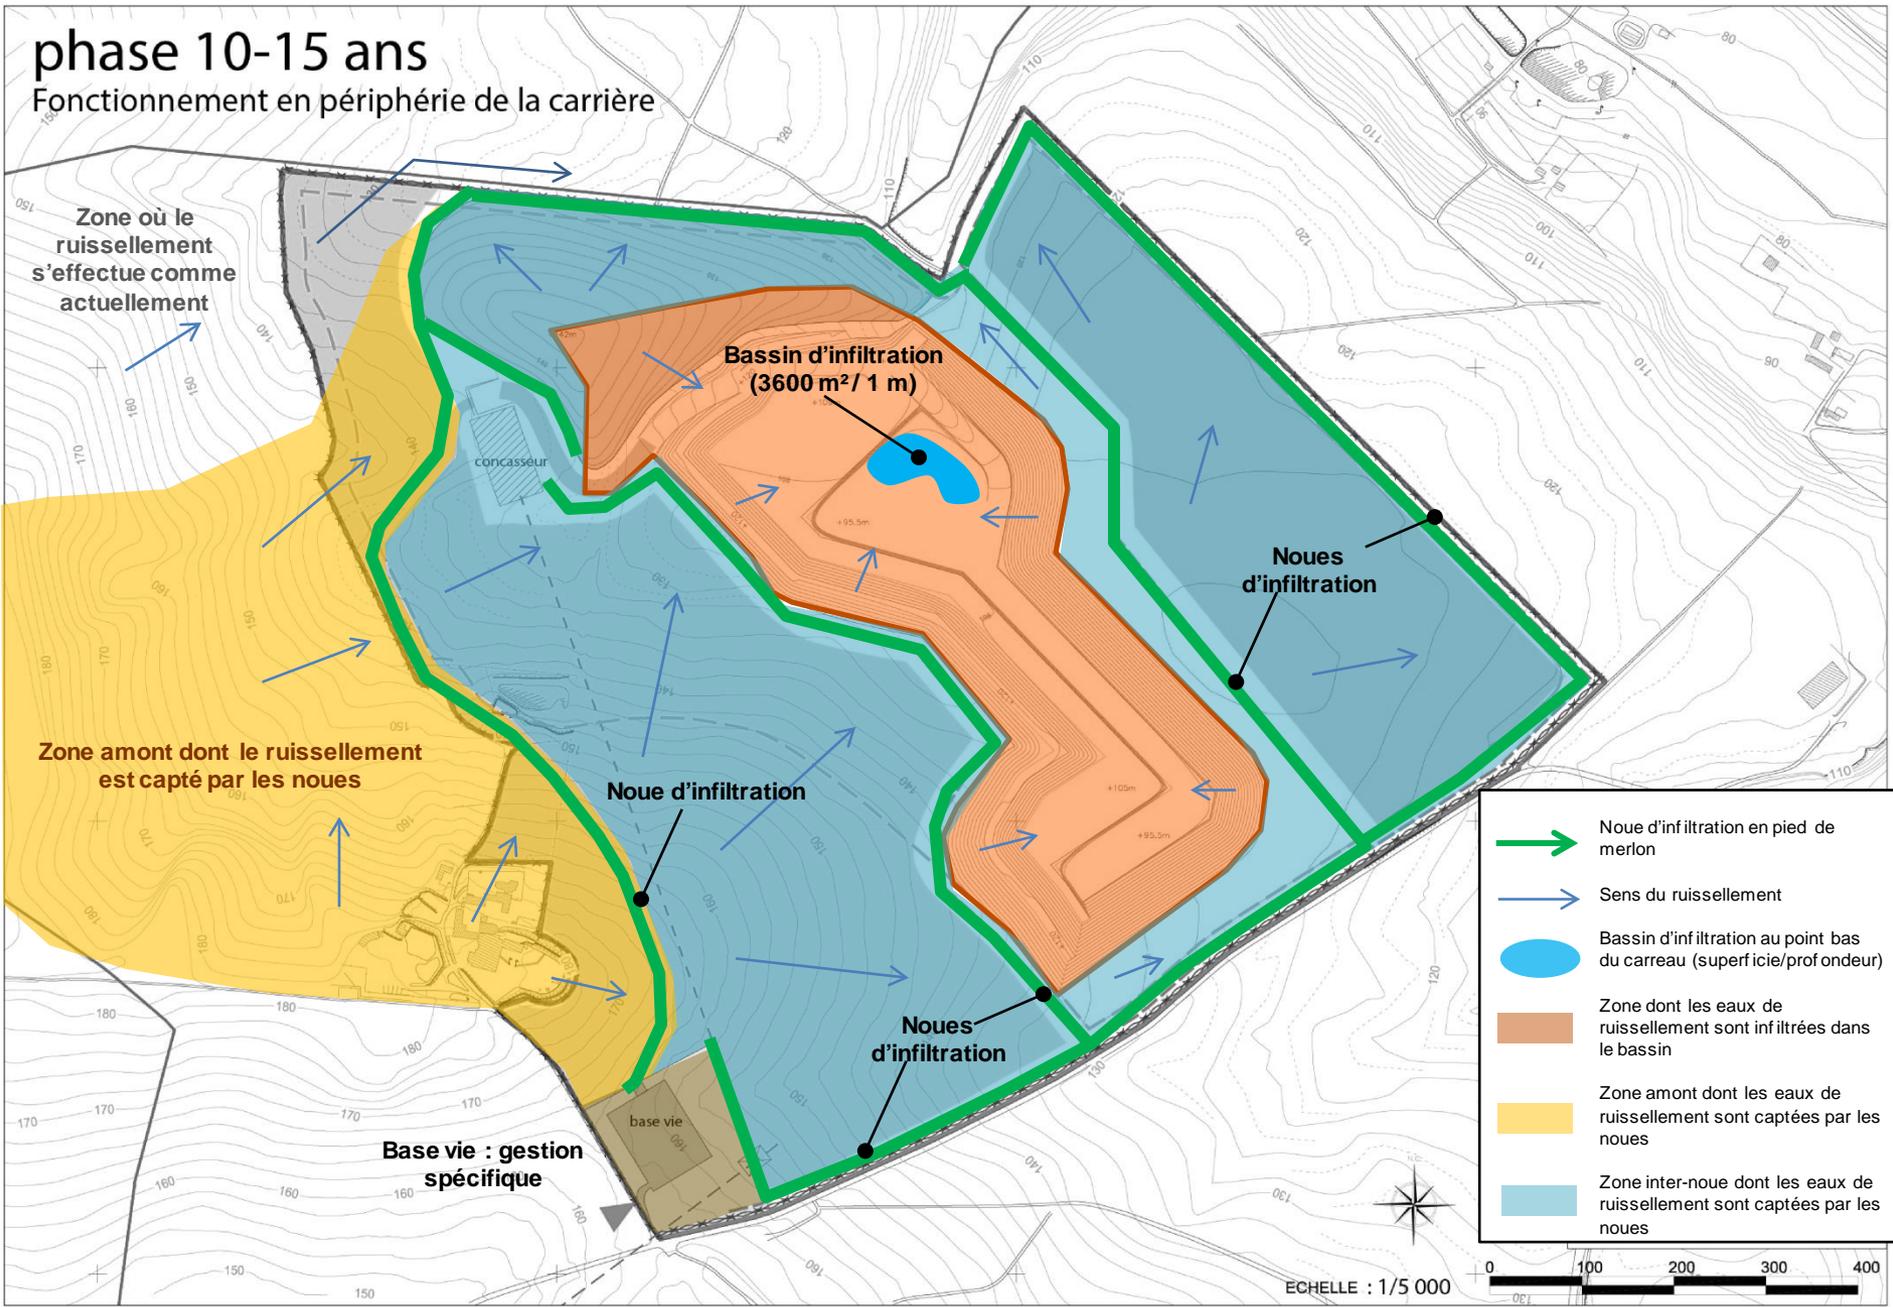
phase 10-15 ans

Fonctionnement en périphérie de la carrière

Zone où le ruissellement s'effectue comme actuellement

Zone amont dont le ruissellement est capté par les noues

Bassin d'infiltration (3600 m² / 1 m)

Noues d'infiltration

Bassin d'infiltration au point bas du carreau (superficie/profondeur)
-

Zone dont les eaux de ruissellement sont infiltrées dans le bassin
-

Zone amont dont les eaux de ruissellement sont captées par les noues
-

Zone inter-noue dont les eaux de ruissellement sont captées par les noues

- **Critères de dimensionnement des ouvrages (noues et bassin) :**
 - Evènement pluvieux décennal à gérer au minimum (SDAGE)
 - Perméabilités mesurées : $5 \cdot 10^{-6}$ m/s pour le calcaire (bassin) et $8 \cdot 10^{-6}$ m/s pour les terres superficielles (noues).

- **Gestion proposée :**
 - **Amont** : infiltration dans des noues au pied des merlons
 - **Carreau supérieur** : réalisation d'un bassin d'infiltration au point bas de la carrière, son positionnement évoluera au cours de l'exploitation

- **Carreau inférieur** : zone d'exploitation conditionnelle entourée de petits merlons
- **Evènements exceptionnels (supérieurs à l'évènement décennal)**

- **Amont** : débordement autour des noues, infiltration progressive. Pas d'aggravation du ruissellement en aval de la carrière.
 - **Carreaux supérieurs et inférieurs** : débordements dans la carrière. Pas de rejet à l'extérieur de la carrière.

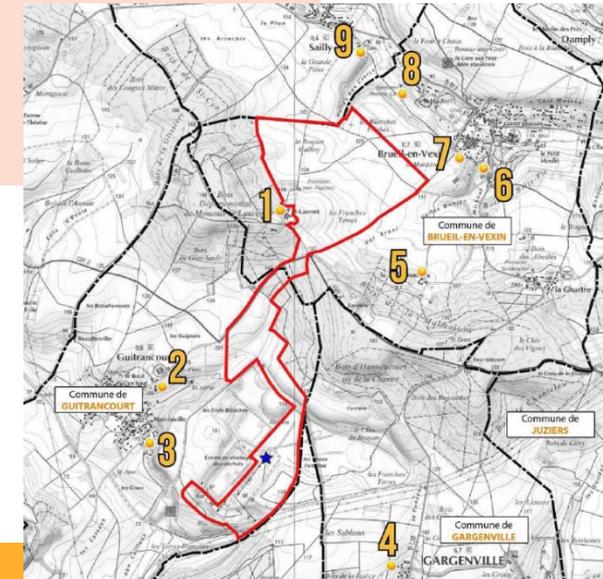
Adaptation du dispositif de protection pour assurer la conformité à la ferme St Laurent

Ouverture	0-5 ans	10-15 ans	20-25 ans
Position du concasseur	Non installé	Installé dans la fosse initiale	Installé dans la fosse initiale	Installé en fond d'exploitation
Période nocturne	Émergences conformes	Émergences conformes Sauf à la ferme St Laurent	Émergences conformes Sauf à la ferme St Laurent	Émergences conformes Sauf à la ferme St Laurent
Période diurne	Émergences conformes	Émergences conformes Sauf à la ferme St Laurent	Émergences conformes Sauf à la ferme St Laurent	Émergences conformes
